Supervisión, Inspección y Control en la Ejecución
y Calidad de las Obras de Construcción de la
Central Hidroeléctrica PATUCA III FASE II

CENTRAL HIDROELÉCTRICA

PATUCA III

**INFORME DE MOVIMIENTO Y EXTRAVÍO DE LAS
VIGAS DE APOYO DE LA COMPUERTA DE
MANTENIMIENTO DE BOCATOMA DE LA
UNIDAD No.2**

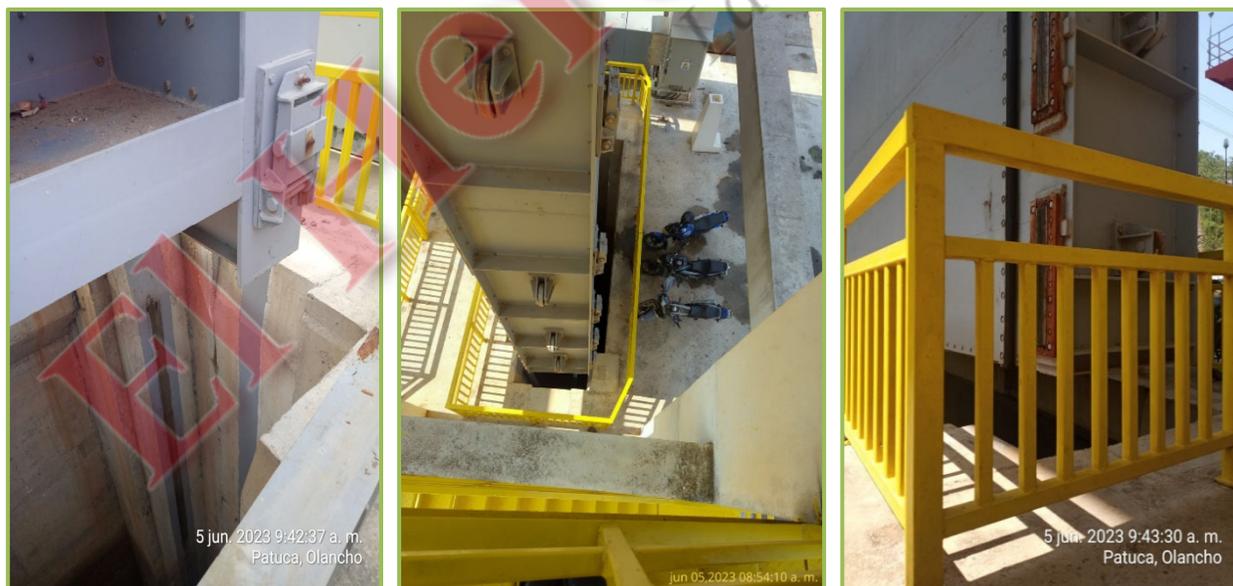
Ilustración 1: Se observa la Compuerta de Mantenimiento de Bocatoma de la Unidad No.2 sin los yugos o vigas de apoyo.

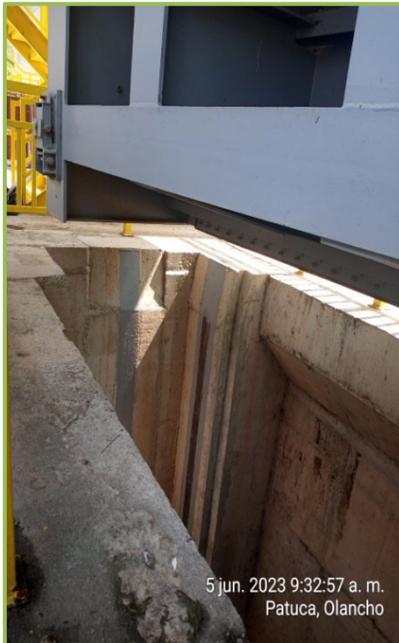
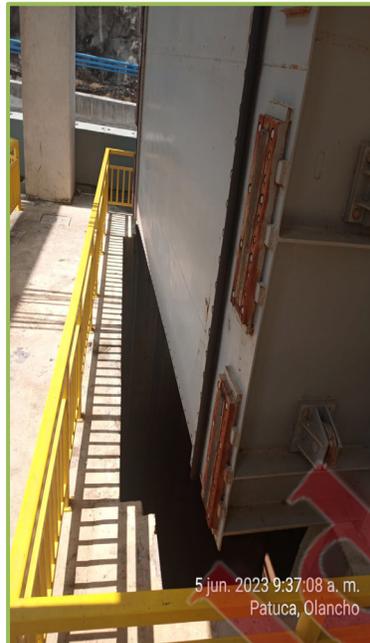
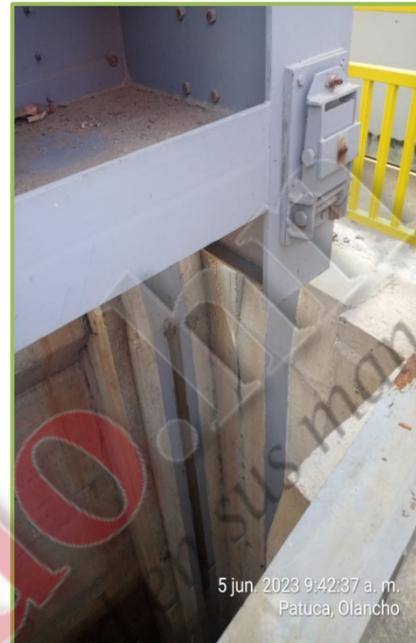
Ilustración 2: Se observa la Compuerta de Mantenimiento de Bocatoma de la Unidad No.2 sin los yugos o vigas de apoyo.

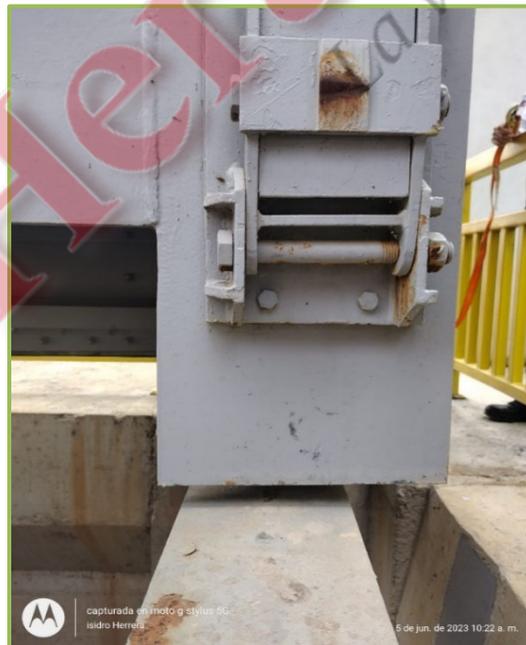
Ilustración 3: Sin tocar nada, en la imagen se puede observar la separación de la Compuerta de la Unidad No.2 utilizando los yugos de apoyo de la Unidad No.1.

Lo primero fue analizar de qué manera fueron extraídos dichos yugos si la Compuerta de Mantenimiento de encuentra apoyada sobre ellos, y la Compuerta tiene un peso aproximado de 35 Toneladas; en consecuencia, se detectó que la Compuerta se encontraba levantada alrededor de 5 cm aproximadamente por encima de la posición en la que debía estar cuando se apoya en los yugos.

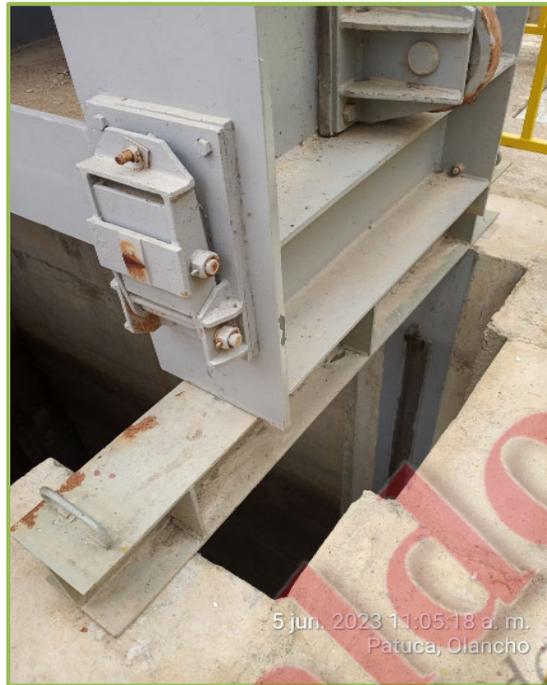
Ilustración 4: Compuerta de Mantenimiento de la Unidad No.2 apoyada sobre los yugos metálicos como usualmente están en su sitio, utilizando los de la Unidad No.1.

La ilustración indica que efectivamente existió un levantamiento de la Compuerta para dejar libres los yugos de apoyo y así poder removerlos de su sitio.
